Come far risplendere un Ramazzotti RD mod. 8

di Marco Manfredini *

LO STATO DI CONSERVAZIONE

IL RESTAURO

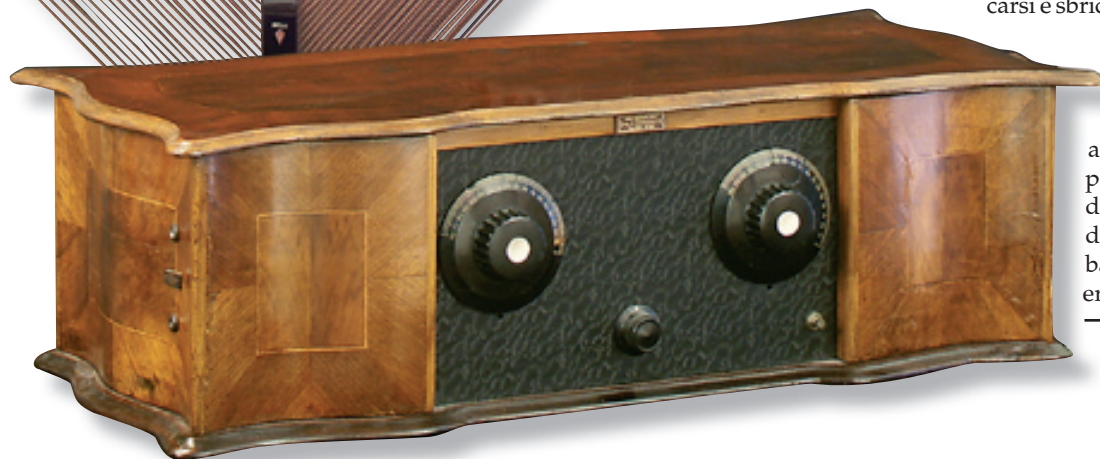
stoso, crivellati da migliaia di buchi di tarli ed inoltre, negli anni, piccoli urti sono stati sufficienti a mandare in briciole gli spigoli fortemente tarlati del mobile (Fig. 2 e 3).

Purtroppo alcune parti di impiallacciatura sono andate irrimediabilmente perdute assieme ad alcuni frammenti di cornice del coperchio e della base.

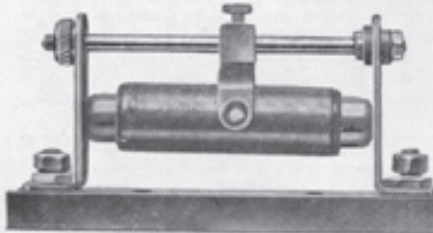
Fig. 28

REOSTATI SEMIFISSI "Z,"

Reostati semifixi tipo "Z," da montarsi nell'interno degli apparecchi e da fissarsi una volta tanto per ogni tipo di valvola. È noto che oggi si tenta di ridurre al minimo il numero delle manopole e dei comandi in genere, specie per gli apparecchi destinati al gran pubblico. Questi reostati, oltre a rappresentare una innovazione, hanno anche il vantaggio di possedere una cartuccia intercambiabile, cosicché il dilettante è in grado di adattarsi a qualsiasi valvola senza laboriose operazioni e senza grave spesa. Si forniscono provvisti di cartuccia intercambiabile nelle resistenze di 15 - 30 ohm.
